การตรวจสภาพฝายและแนวทางแก้ไขปรับปรุงเพื่อเพิ่มประสิทธิภาพฝาย

รหัสฝายที่ : WPH080200406

ชื่อฝาย **ชื่อลำน้ำ** ร่องจ๊อย **ลำน้ำสาขาของ** คลองชลประทาน/แม่น้ำยม **ประเภทลำน้ำ** ลำห้วย **วันที่สำรวจ** 5 มิ.ย. 68

หมู่บ้าน หมู่ที่ 4 บ้านปากยาง **ตำบล** หนองม่วงไข่ **อำเภอ** หนองม่วงไข่ **จังหวัด** แพร่

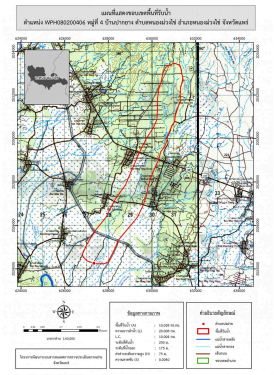
เป็นฝาย คสล. ในความรับผิดชอบของ ทต.หนองม่วงไข่ อายุมากกว่า 15 ปี มีสภาพในแต่ละส่วนดังนี้ ส่วน Protection เหนือน้ำ : ไม่มี ส่วนเหนือน้ำ : สภาพโดยรวมใช้งานได้ มีวัชพืชขึ้นน้อย ส่วนควบคุมน้ำ : สภาพโดยรวมใช้งานได้ มีวัชพืชขึ้นน้อย ส่วนท้ายน้ำ : สภาพโดยรวมใช้งานได้ มีวัชพืชขึ้นน้อย ส่วน Protection ท้ายน้ำ : ไม่มี ระบบส่งน้ำ : ไม่มี มีสภาพตะกอนหน้าฝาย : น้อย

มีสภาพโดยรวมปกติ ควรวางมาตรการขุดลอก และกำจัดวัชพืชตามเวลาที่เหมาะสม

(มีฝายเก่าตั้งอยู่ทั้งเหนือน้ำ

และท้ายน้ำควรรื้อถอดออกเพื่อไม่ให้กีดขวางทางน้ำซึ่งอาจเกิดผลกระทบกับตัวฝายที่ใช้งานในปัจจุบันได้)
