# การตรวจสภาพฝายและแนวทางแก้ไขปรับปรุงเพื่อเพิ่มประสิทธิภาพฝาย

**รหัสฝายที่ :** WPH080200408

**ชื่อฝาย** **ชื่อลำน้ำ** ร่องจ๊อย **ลำน้ำสาขาของ** คลองชลประทาน/แม่น้ำยม **ประเภทลำน้ำ** ลำห้วย **วันที่สำรวจ** 5 มิ.ย. 68

**หมู่บ้าน** หมู่ที่ 4 บ้านปากยาง **ตำบล** หนองม่วงไข่ **อำเภอ** หนองม่วงไข่ **จังหวัด** แพร่

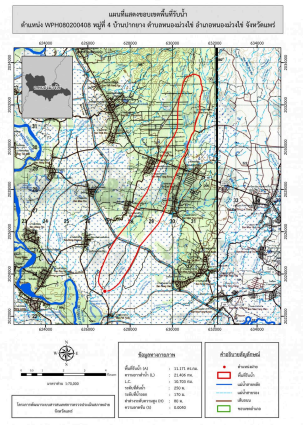
| พื้นที่รับน้ำของฝายและข้อมูลประกอบ | | สภาพโดยรวมของฝายและแนวทางแก้ไขปรับปรุงเบื้องต้น |
|---|---|---|
| | ข้อมูลพื้นที่รับน้ำของฝาย<br>A = 11.17 ตารางกิโลเมตร<br>L = 21.41 กิโลเมตร<br>LC = 10.7 กิโลเมตร<br>H = 80 เมตร<br>s = 0<br>c = 0.25<br>I = 30 มิลลิเมตร/ชั่วโมง<br>Return period = 100 ปี<br>อัตราการไหลสูงสุด = 23.29 ลบ.ม./วินาที | **สภาพโดยรวมของฝาย**<br>เป็นฝาย มข.2527. ในความรับผิดชอบของ ทต.หนองม่วงไข่ อายุมากกว่า 15 ปี มีสภาพในแต่ละส่วนดังนี้ ส่วน Protection เหนือน้ำ : ไม่มี ส่วนเหนือน้ำ : ไม่มี ส่วนควบคุมน้ำ : สภาพปกติโดยรวมใช้งานได้ มีวัชพืชขึ้นน้อย ส่วนท้ายน้ำ : สภาพปกติโดยรวมใช้งานได้ มีวัชพืชขึ้นน้อย ส่วน Protection ท้ายน้ำ : ไม่มี ระบบส่งน้ำ : ไม่มี มีสภาพตะกอนหน้าฝาย : น้อย<br>**แนวทางแก้ไขปรับปรุงเบื้องต้น**<br>มีสภาพโดยรวมปกติ ควรวางมาตรการขุดลอก และกำจัดวัชพืชตามเวลาที่เหมาะสม |
