การตรวจสภาพฝายและแนวทางแก้ไขปรับปรุงเพื่อเพิ่มประสิทธิภาพฝาย

รหัสฝายที่ : WPH080300301

ชื่อฝาย **ชื่อลำน้ำ** ร่องบง **ลำน้ำสาขาของ** แม่น้ำยม **ประเภทลำน้ำ** ลำเหมือง **วันที่สำรวจ** 9 มิ.ย. 68

หมู่บ้าน หมู่ที่ 3 บ้านย่านยาว **ตำบล** น้ำรัด **อำเภอ** หนองม่วงไข่ **จังหวัด** แพร่

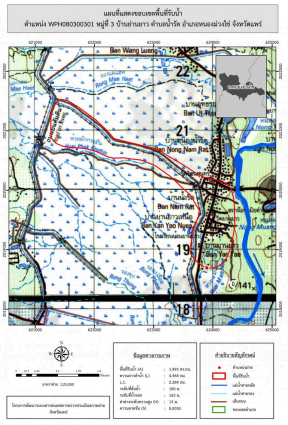
มีสภาพในแต่ละส่วนดังนี้ ส่วน Protection เหนือน้ำ : ไม่มี ส่วนเหนือน้ำ : สภาพปกติโดยรวมใช้งานได้ มีวัชพืชขึ้นน้อย ส่วนควบคุมน้ำ : สภาพปกติโดยรวมใช้งานได้ มีวัชพืชขึ้นน้อย ส่วนท้ายน้ำ : สภาพปกติโดยรวมใช้งานได้ มีวัชพืชขึ้นน้อย ส่วน Protection ท้ายน้ำ : ไม่มี ระบบส่งน้ำ : ปกติ มีสภาพตะกอนหน้าฝาย : ปานกลาง

มีสภาพโดยรวมปกติ ควรวางมาตรการขุดลอก และกำจัดวัชพืชตามเวลาที่เหมาะสม
