การตรวจสภาพฝายและแนวทางแก้ไขปรับปรุงเพื่อเพิ่มประสิทธิภาพฝาย

รหัสฝายที่ : WPH080300302

ชื่อฝาย **ชื่อลำน้ำ** ร่องบง **ลำน้ำสาขาของ** แม่น้ำยม **ประเภทลำน้ำ** ลำเหมือง **วันที่สำรวจ** 9 มิ.ย. 68

หมู่บ้าน หมู่ที่ 3 บ้านย่านยาว **ตำบล** น้ำรัด **อำเภอ** หนองม่วงไข่ **จังหวัด** แพร่

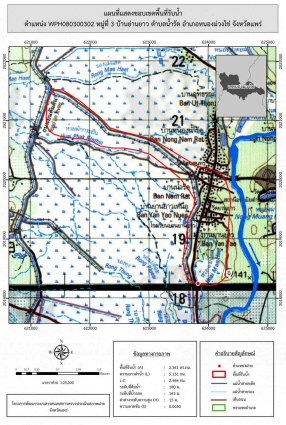
1. ส่วนป้องกันเหนือน้ำ : ☐ ใช้งานได้ดี ☐ ปานกลาง ☐ ทรุดโทรม	ตะกอนมีปานกลาง
2. ส่วนเหนือน้ำ : ☐ ใช้งานได้ดี ☐ ปานกลาง ☐ ทรุดโทรม	ตะกอนมีปานกลาง
3. ส่วนควบคุมน้ำ : ☐ ใช้งานได้ดี ☐ ปานกลาง ☑ ทรุดโทรม	
4. ส่วนท้ายน้ำ : ☐ ใช้งานได้ดี ☐ ปานกลาง ☑ ทรุดโทรม	ตะกอนมีน้อย

มีสภาพในแต่ละส่วนดังนี้ ส่วน Protection เหนือน้ำ : ไม่มี ส่วนเหนือน้ำ : ไม่มี ส่วนควบคุมน้ำ : มีการทุบทำลาย และรั่วลอดใต้ตัวฝายค่อนข้างมากไม่คุ้มค่าในการปรับปรุง ส่วนท้ายน้ำ : มีการทุบทำลาย และรั่วลอดใต้ตัวฝายค่อนข้างมากไม่คุ้มค่าในการปรับปรุง ส่วน Protection ท้ายน้ำ : ไม่มี ระบบส่งน้ำ : ไม่มี มีสภาพตะกอนหน้าฝาย : มาก

เนื่องจากสภาพฝายค่อนข้างเก่า และทรุดโทรมอาจไม่คุ้มค่าในการปรับปรุง ควรพิจารณารื้อถอนและก่อสร้างใหม่ในรูแบบ และขนาดที่เหมาะสม
