การตรวจสภาพฝายและแนวทางแก้ไขปรับปรุงเพื่อเพิ่มประสิทธิภาพฝาย

รหัสฝายที่ : WPH080300403

ชื่อฝาย **ชื่อลำน้ำ** ร่องโป่ง **ลำน้ำสาขาของ** แม่น้ำยม **ประเภทลำน้ำ** ลำเหมือง **วันที่สำรวจ** 9 มิ.ย. 68

หมู่บ้าน หมู่ที่ 4 บ้านอุทธรณ์ **ตำบล** น้ำรัด **อำเภอ** หนองม่วงไข่ **จังหวัด** แพร่

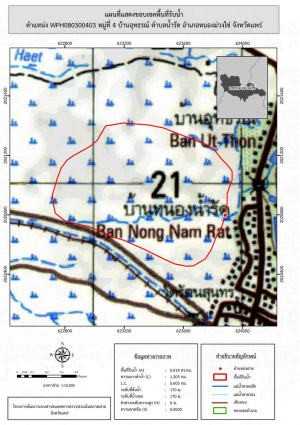
เป็นฝายแกนดินซีเมนต์ก่อสร้างโดย อบจ.แพร่ อายุ 1 ปี มีสภาพในแต่ละส่วนดังนี้ ส่วน Protection เหนือน้ำ : ไม่มี ส่วนเหนือน้ำ : ปกติมีวัชพืชขึ้นน้อย ส่วนควบคุมน้ำ : ปกติมีวัชพืชขึ้นน้อย ส่วนท้ายน้ำ : ปกติมีวัชพืชขึ้นน้อย ส่วน Protection ท้ายน้ำ : ไม่มี ระบบส่งน้ำ : ไม่มี มีสภาพตะกอนหน้าฝาย : น้อย

มีสภาพโดยรวมปกติ ควรวางมาตรการขุดลอก และกำจัดวัชพืชตามเวลาที่เหมาะสม
