การตรวจสภาพฝายและแนวทางแก้ไขปรับปรุงเพื่อเพิ่มประสิทธิภาพฝาย

รหัสฝายที่ : WPH080300404

ชื่อฝาย **ชื่อลำน้ำ** ร่องโป่ง **ลำน้ำสาขาของ** แม่น้ำยม **ประเภทลำน้ำ** ลำเหมือง **วันที่สำรวจ** 9 มิ.ย. 68

หมู่บ้าน หมู่ที่ 4 บ้านอุทธรณ์ **ตำบล** น้ำรัด **อำเภอ** หนองม่วงไข่ **จังหวัด** แพร่

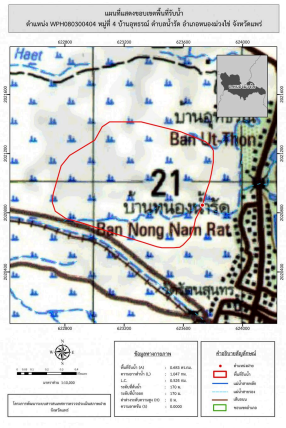
1. ส่วนป้องกันเหนือน้ำ : ☐ใช้งานได้ดี ☐ปานกลาง ☐ทรุดโทรม	ตะกอนมีปานกลาง	**2. ส่วนเหนือน้ำ :** ☐ใช้งานได้ดี ☐ปานกลาง ☐ทรุดโทรม	ตะกอนมีปานกลาง
3. ส่วนควบคุมน้ำ : ☑ใช้งานได้ดี ☐ปานกลาง ☐ทรุดโทรม		**4. ส่วนท้ายน้ำ :** ☑ใช้งานได้ดี ☐ปานกลาง ☐ทรุดโทรม	ตะกอนมีน้อย

5. ส่วนป้องกันท้ายน้ำ : ☐ใช้งานได้ดี ☐ปานกลาง ☐ทรุดโทรม	ตะกอนมีน้อย	**6. ระบบส่งน้ำ :** ☐ใช้งานได้ดี ☐ปานกลาง ☐ทรุดโทรม

พื้นที่รับน้ำของฝายและข้อมูลประกอบ		สภาพโดยรวมของฝายและแนวทางแก้ไขปรับปรุงเบื้องต้น
	ข้อมูลพื้นที่รับน้ำของฝาย A = 0.68 ตารางกิโลเมตร L = 1.05 กิโลเมตร LC = 0.52 กิโลเมตร H = 1 เมตร s = 0 c = 0.25 I = 100 มิลลิเมตร/ชั่วโมง Return period = 100 ปี อัตราการไหลสูงสุด = 4.75 ลบ.ม./วินาที	**สภาพโดยรวมของฝาย** เป็นฝาย คสล. ก่อสร้างโดยที่ว่าการอำเภอหนองม่วงไข่ อายุมากกว่า 20 ปี มีสภาพในแต่ละส่วนดังนี้ ส่วน Protection เหนือน้ำ : ไม่มี ส่วนเหนือน้ำ : ไม่มี ส่วนควบคุมน้ำ : มีการกัดเซาะ และทรุดตัวน้อยสภาพโดยรวมปกติใช้งานได้ มีวัชพืชขึ้นน้อย ส่วนท้ายน้ำ : มีการกัดเซาะ และทรุดตัวน้อยสภาพโดยรวมปกติใช้งานได้ มีวัชพืชขึ้นน้อย ส่วน Protection ท้ายน้ำ : ไม่มี ระบบส่งน้ำ : ไม่มี มีสภาพตะกอนหน้าฝาย : ปานกลาง **แนวทางแก้ไขปรับปรุงเบื้องต้น** มีสภาพโดยรวมปกติ ควรวางมาตรการขุดลอก และกำจัดวัชพืชตามเวลาที่เหมาะสม
