การตรวจสภาพฝายและแนวทางแก้ไขปรับปรุงเพื่อเพิ่มประสิทธิภาพฝาย

รหัสฝายที่ : WPH080400202

ชื่อฝาย **ชื่อลำน้ำ** ร่องโป่ง **ลำน้ำสาขาของ** แม่น้ำยม **ประเภทลำน้ำ** ลำห้วย **วันที่สำรวจ** 10 มิ.ย. 68

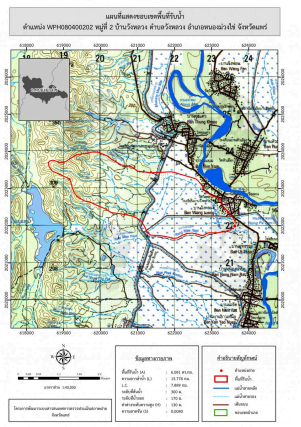
เป็นฝาย คสล. ก่อสร้างโดยที่ว่าการอำเภอหนองม่วงไข่ เมื่อปี พ.ศ.2558 อายุ 10 ปี มีสภาพในแต่ละส่วนดังนี้ ส่วน Protection เหนือน้ำ : ไม่มี ส่วนเหนือน้ำ : สภาพปกติโดยรวมใช้งานได้ ส่วนควบคุมน้ำ : สภาพปกติโดยรวมใช้งานได้ มีวัชพืชขึ้นน้อย ส่วนท้ายน้ำ : สภาพปกติโดยรวมใช้งานได้ ส่วน Protection ท้ายน้ำ : ไม่มี ระบบส่งน้ำ : ไม่มี มีสภาพตะกอนหน้าฝาย : น้อย

มีสภาพโดยรวมปกติ ควรวางมาตรการขุดลอก และกำจัดวัชพืชตามเวลาที่เหมาะสม
