การตรวจสภาพฝายและแนวทางแก้ไขปรับปรุงเพื่อเพิ่มประสิทธิภาพฝาย

รหัสฝายที่ : WPH080600401

ชื่อฝาย บ่อเหล็ก **ชื่อลำน้ำ** ห้วยปุ้ย **ลำน้ำสาขาของ** แม่น้ำยม **ประเภทลำน้ำ** ลำห้วย **วันที่สำรวจ** 6 มิ.ย. 68

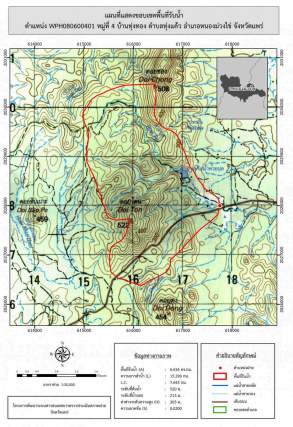
1. ส่วนป้องกันเหนือน้ำ : ☐ ใช้งานได้ดี ☐ ปานกลาง ☐ ทรุดโทรม	ตะกอนมีมาก	**2. ส่วนเหนือน้ำ :** ☐ ใช้งานได้ดี ☐ ปานกลาง ☐ ทรุดโทรม	ตะกอนมีมาก
3. ส่วนควบคุมน้ำ : ☐ ใช้งานได้ดี ☐ ปานกลาง ☑ ทรุดโทรม		**4. ส่วนท้ายน้ำ :** ☑ ใช้งานได้ดี ☐ ปานกลาง ☐ ทรุดโทรม	ตะกอนมีน้อย

พื้นที่รับน้ำของฝายและข้อมูลประกอบ		สภาพโดยรวมของฝายและแนวทางแก้ไขปรับปรุงเบื้องต้น
	ข้อมูลพื้นที่รับน้ำของฝาย A = 6.63 ตารางกิโลเมตร L = 15.29 กิโลเมตร LC = 7.64 กิโลเมตร H = 305 เมตร s = 0.02 c = 0.25 I = 65 มิลลิเมตร/ชั่วโมง Return period = 100 ปี อัตราการไหลสูงสุด = 29.97 ลบ.ม./วินาที	**สภาพโดยรวมของฝาย** เป็นฝาย มข.2527. ก่อสร้างโดยที่ว่าการอำเภอหนองม่วงไข่ อายุมากกว่า 20 ปี มีสภาพในแต่ละส่วนดังนี้ ส่วน Protection เหนือน้ำ : ไม่มี ส่วนเหนือน้ำ : ไม่มี ส่วนควบคุมน้ำ : มีการรั่วลอดใต้ตัวฝายค่อนข้างมากไม่คุ้มค่าในการปรับปรุง ส่วนท้ายน้ำ : มีการรั่วลอดใต้ตัวฝายค่อนข้างมากไม่คุ้มค่าในการปรับปรุง ส่วน Protection ท้ายน้ำ : ไม่มี ระบบส่งน้ำ : ไม่มี มีสภาพตะกอนหน้าฝาย : มาก **แนวทางแก้ไขปรับปรุงเบื้องต้น** เนื่องจากสภาพฝายค่อนข้างเก่า และทรุดโทรมอาจไม่คุ้มค่าในการปรับปรุง ควรพิจารณารื้อถอนและก่อสร้างใหม่ในรูปแบบ และขนาดที่เหมาะสม
