การตรวจสภาพฝายและแนวทางแก้ไขปรับปรุงเพื่อเพิ่มประสิทธิภาพฝาย

รหัสฝายที่ : WPH080600403

ชื่อฝาย **ชื่อลำน้ำ** ห้วยหนองหอย **ลำน้ำสาขาของ** แม่น้ำยม **ประเภทลำน้ำ** ลำห้วย **วันที่สำรวจ** 6 มิ.ย. 68

หมู่บ้าน หมู่ที่ 4 บ้านทุ่งทอง **ตำบล** ทุ่งแค้ว **อำเภอ** หนองม่วงไข่ **จังหวัด** แพร่

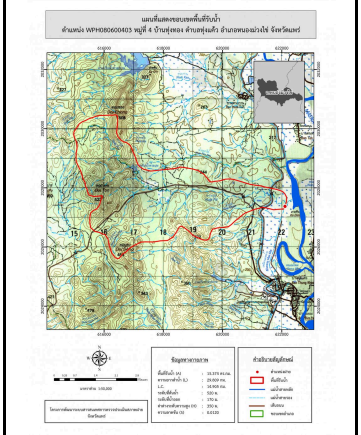
1. ส่วนป้องกันเหนือน้ำ : ☐ ใช้งานได้ดี ☐ ปานกลาง ☐ ทรุดโทรม	ตะกอนมีปานกลาง	**2. ส่วนเหนือน้ำ :** ☐ ใช้งานได้ดี ☐ ปานกลาง ☐ ทรุดโทรม	ตะกอนมีปานกลาง
3. ส่วนควบคุมน้ำ : ☐ ใช้งานได้ดี ☐ ปานกลาง ☑ ทรุดโทรม		**4. ส่วนท้ายน้ำ :** ☐ ใช้งานได้ดี ☐ ปานกลาง ☑ ทรุดโทรม	ตะกอนมีน้อย

5. ส่วนป้องกันท้ายน้ำ : ☐ ใช้งานได้ดี ☐ ปานกลาง ☐ ทรุดโทรม	ตะกอนมีน้อย	**6. ระบบส่งน้ำ :** ☐ ใช้งานได้ดี ☐ ปานกลาง ☐ ทรุดโทรม

พื้นที่รับน้ำของฝายและข้อมูลประกอบ		สภาพโดยรวมของฝายและแนวทางแก้ไขปรับปรุงเบื้องต้น
	<u>ข้อมูลพื้นที่รับน้ำของฝาย</u> A = 15.37 ตารางกิโลเมตร L = 29.81 กิโลเมตร LC = 14.9 กิโลเมตร H = 350 เมตร s = 0.01 c = 0.25 I = 35 มิลลิเมตร/ชั่วโมง Return period = 100 ปี อัตราการไหลสูงสุด = 37.4 ลบ.ม./วินาที	**สภาพโดยรวมของฝาย** เป็นฝายที่ก่อสร้างโดย ที่ว่าการอำเภอหนองม่วงไข่ มีอายุมากกว่า 20 ปี พังเสียหายหมดสภาพ ไม่สามารถใช้งานได้ มีสภาพตะกอนหน้าฝาย : น้อย **แนวทางแก้ไขปรับปรุงเบื้องต้น** ควรรื้อถอน และก่อสร้างใหม่ในรูปแบบ และขนาดที่เหมาะสม
